共振現象が起因課題：

スマホをバイクナビ適用後の課題解決技術

Issues caused by resonance phenomenon:

Technology to solve issues after using smartphones
as bike navigation systems

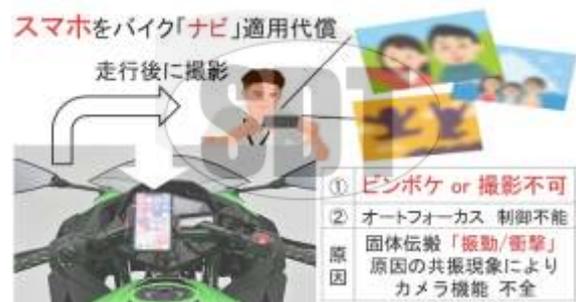
スマホをバイクハンドルに装着～走行後、写真&動画の撮影不可～同発生後の撮影機能復活 0%現象が多発。撮影不可スマホは保証期間内であれば無償交換の対象。但し、本件トラブル多発から世界最大手スマホメーカーは収益圧迫懸念もあり急遽、多種媒体を活用

し、バイク装着厳禁と併せ、同破損は保証対象外を全世界に正式告知等、スマホメーカーもライダーも想定外の新課題に至る。
